Corso di laurea magistrale a ciclo unico in Conservazione e Restauro dei Beni Culturali – abilitante ai sensi del dlgs 42/2004  
Coordinatore prof. Giuseppe Lazzara  
in convenzione con l'Assessorato Regionale dei Beni Culturali e dell'Identità Siciliana – CRPR

## **Il Crocifisso vivo della Chiesa di Sant'Anna alla Misericordia (PA)**

<b><i>Autore:</i></b>	Attribuito a Gaspare De Miceli (Palermo 1628-1640).
<b><i>Soggetto:</i></b>	Crocifissione della tipologia Cristo vivo.
<b><i>Epoca:</i></b>	Prima metà del XVII secolo.
<b><i>Categoria e tecnica:</i></b>	Crocifisso ligneo policromo ad olio, e croce lignea rivestita in tartaruga.
<b><i>Misure:</i></b>	Croce m (2,60 x 2 m); Cristo m (1,98 x 1,76 m)
<b><i>Collocazione:</i></b>	Cappella del SS. Crocifisso, Chiesa di Sant'Anna alla Misericordia (PA)

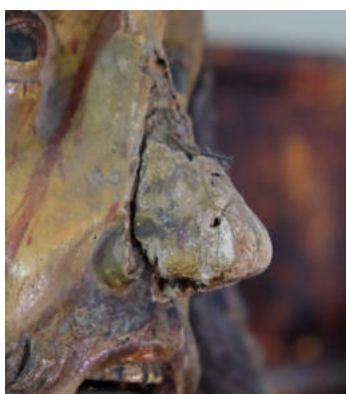
Il Cristo mostrava dei gravi segni d'attacco da parte di insetti xilofagi, ancora in atto, localizzati in special modo nella testa.

Il degrado appare talmente avanzato da aver provocato il distacco del naso dal viso (successivamente ri-collocato tramite uso di chiodini industriali) (**Fig.12**).

12. Dettaglio del naso

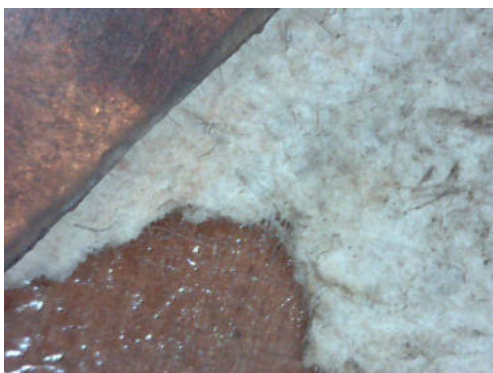
Attraverso le indagini con il microscopio portatile è stata osservata la presenza di uno strato di carta al di sotto della foglia d'argento della croce (**Fig. 13**).

13. Particolare della carta con microscopio portatile

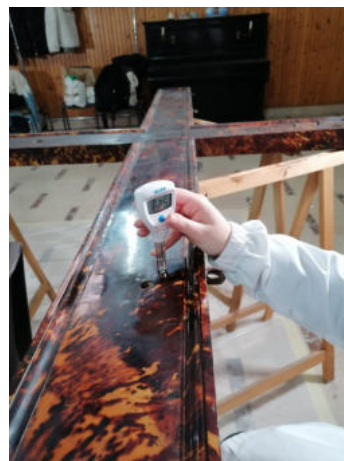
La misurazione del pH di superficie della tartaruga ha dato come risultato un valore medio di circa pH 7.0 (**Fig.14**).

14. Analisi del pH di superficie

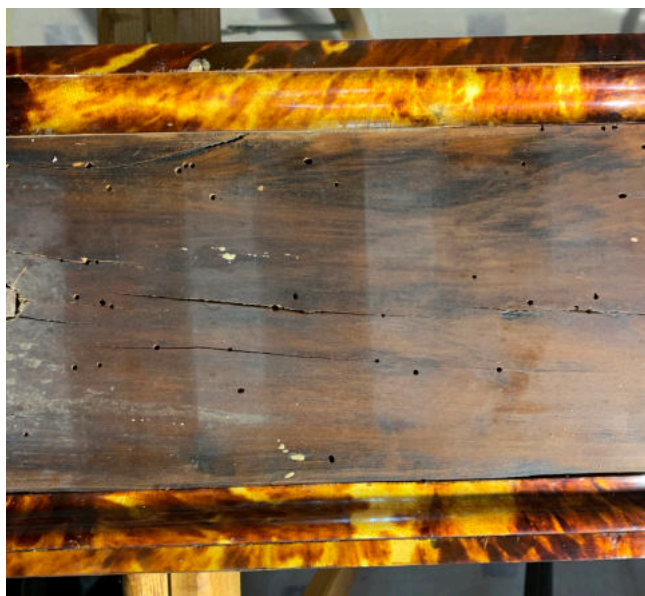
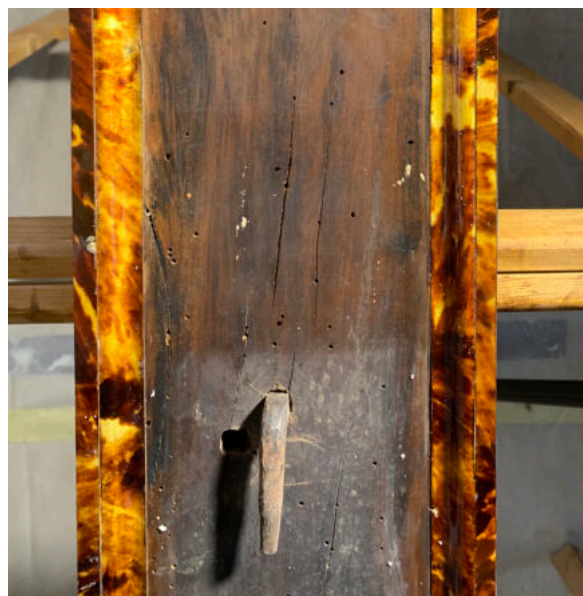
15. Tasselli di pulitura a secco

15. Pulitura a secco con spugne wishab

Durante la prima fase dell'intervento di restauro della croce è stata eseguita una spolveratura a pennello di tutte le superfici, seguita poi da una pulitura della superficie a secco con spugne wishab sul legno a vista (**Fig. 15**).

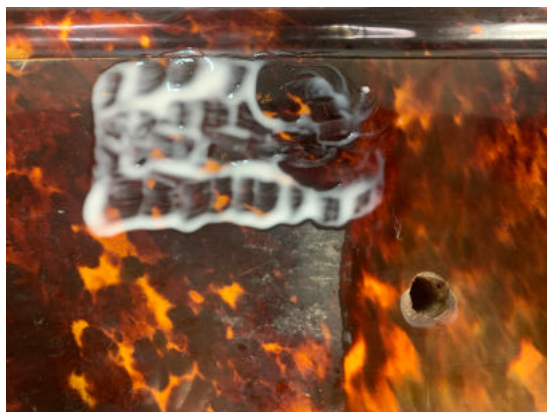
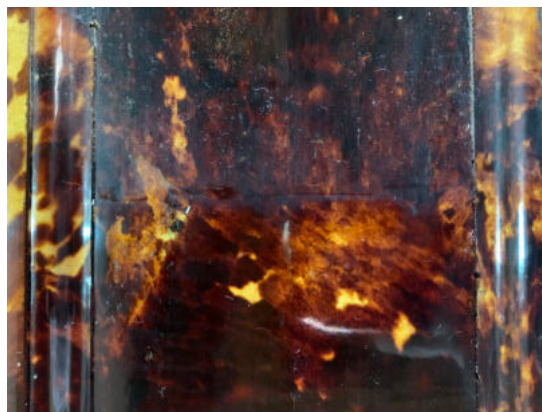
La superficie della croce, rivestita in tartaruga, presenta deposito di particolato atmosferico coerente ed incoerente e mostra diverse lesioni con frammenti totalmente distaccati e altri parzialmente de-adesi dal supporto.

16. Pulitura con emulsione grassa

16. Pulitura con emulsione grassa (comparazione)

La pulitura della superficie per la rimozione dei depositi di polvere e nerofumo adesi alla superficie della tartaruga è stata affrontata preparando un'emulsione grassa, con l'intento di schermare il più possibile l'azione dell'acqua.

L'emulsione grassa realizzata presenta: una fase interna costituita da una soluzione tampone a pH 7.0 (scelto sulla base della misurazione del pH della superficie della tartaruga e dello sporco di deposito) citrato, in modo tale da sfruttare l'azione del chelante debole per la rimozione del deposito superficiale; una fase esterna in White Spirit (**Figg.16**).

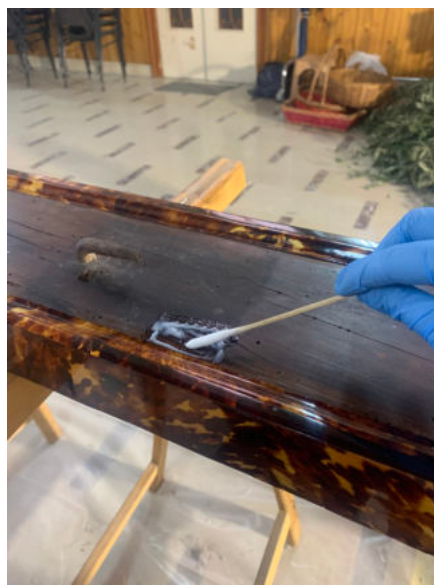
18. Pulitura con emulsione grassa

Dopo un'attenta analisi dei risultati ottenuti, abbiamo deciso di utilizzare la stessa emulsione grassa usata per la tartaruga, caratterizzata da una soluzione tampone a pH 7.0 chelante debole (citrato), con l'intento di preservare il trattamento bruno (**Fig.18**).

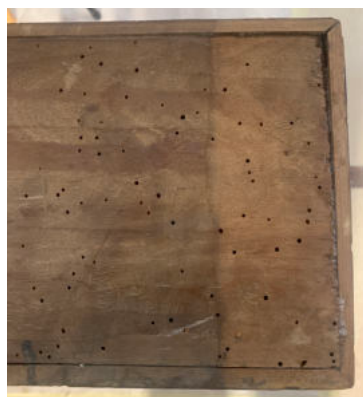
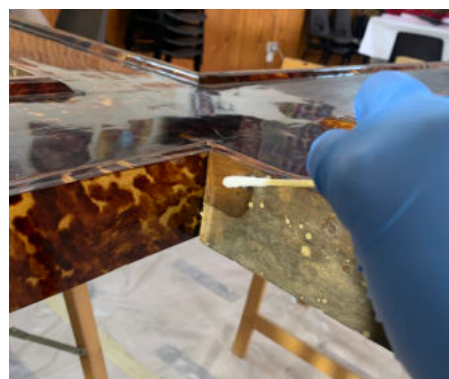
19. Pulitura con soluzione tampone a pH 8.5 citrato gelificata del verso della croce

19. Pulitura con soluzione tampone a pH 8.5 citrato gelificata dei bordi della croce

Per la pulitura dei bordi della croce e del verso, privi del trattamento bruno, è stata preparata una soluzione tampone debolmente alcalina (quindi compatibile con i costituenti del legno e più efficace per la pulitura della superficie) a pH 8.5 citrato gelificata con etere di cellulosa (idrossipropilcellulosa Klucel G) al 4% (**Figg. 19**).

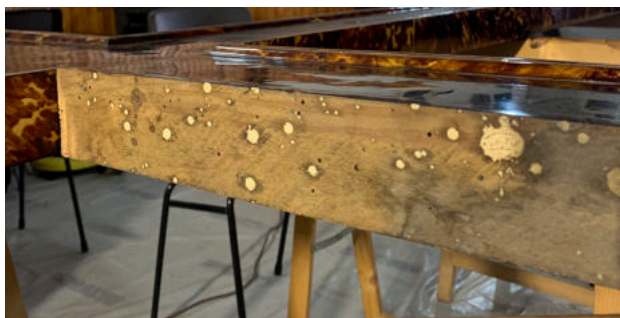
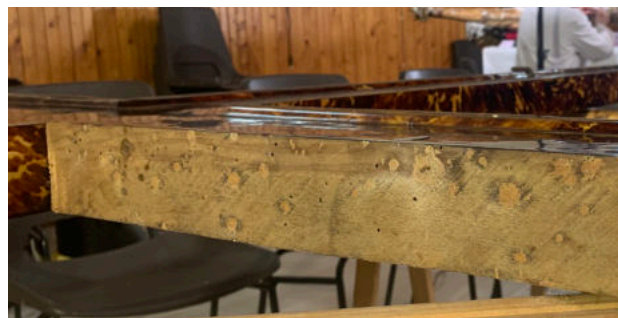
20. Rimozione meccanica (prima)

20. Rimozione meccanica (dopo)

Gli schizzi di materiale non coevo sono stati rimossi meccanicamente con bisturi a lama mobile (**Figg. 20**).

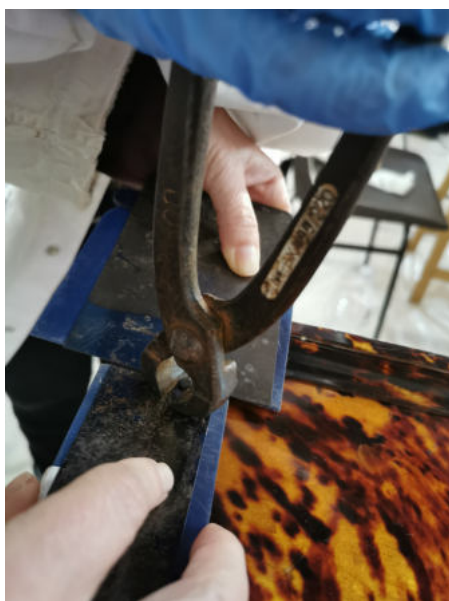
20. Rimozione parti metalliche

Infine sono stati rimossi tutti i corpi metallici non originali con pinze di varia dimensione (**Fig. 20**).

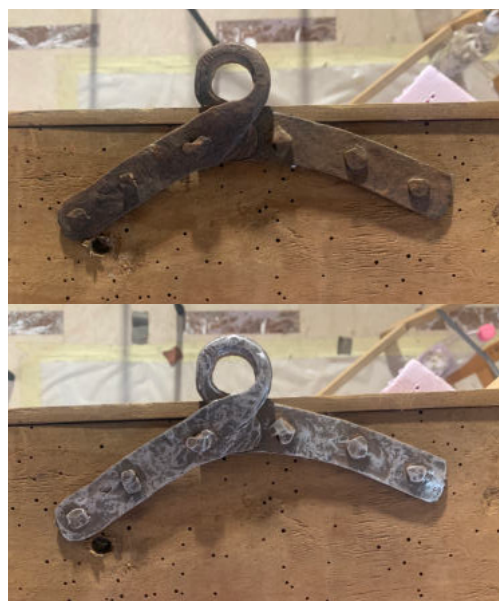
Gli elementi di ancoraggio in ferro, posti sul verso della croce, si presentano in uno stato di ossidazione avanzato.

21. Perni metallici (prima e dopo)

I perni metallici ossidati sono stati trattati con carta vetrata, al fine di rimuovere la ruggine, uno strato incoerente e decoeso di colore bruno/rossastro costituito da ossido idrato di ferro (**Fig. 21**).

La superficie metallica è stata poi trattata con un convertitore di ruggine, che trasforma quest'ultima in composti metallorganici che tornano ad aderire alla superficie.

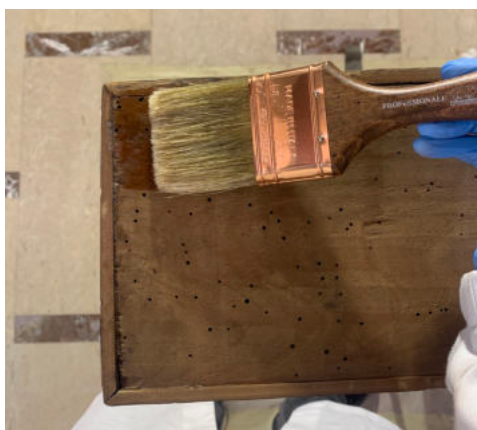
La croce presenta molteplici segni di attacco da parte di insetti xilofagi, localizzati principalmente sul verso.

Tale attacco (ancora in atto) ha causato un avanzato stato di degrado del legno a vista, con conseguente indebolimento della materia e disgregazione della stessa.

22. Intervento di disinfestazione a pennello

Prima di procedere con l'intervento di consolidamento è stato eseguito un trattamento di disinfestazione con insetticida a base di Permetrina applicato a pennello sul legno a vista, per debellare un possibile attacco in corso (**Fig. 22**) e come riserva antitarlo.

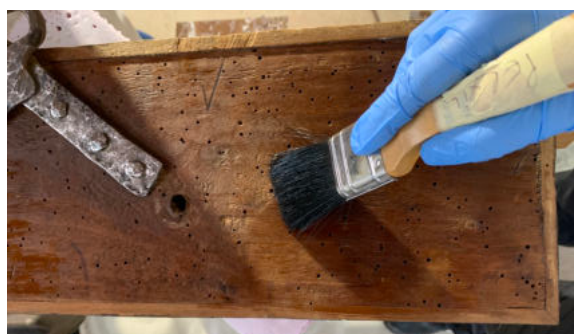
23. Intervento di consolidamento a pennello

Sul verso della croce è stato effettuato un intervento di consolidamento con resina alifatica (Regalrez 1126) in White Spirit a diverse concentrazioni, per ridare consistenza al legno degradato (**Fig. 23**).

Abbiamo usato concentrazioni sempre crescenti per permettere al consolidante di penetrare il più possibile in profondità, partendo da una concentrazione al 5% con aggiunta di Permetrina (Perxil), per poi procedere con una concentrazione al 12% e infine al 20%.

La tartaruga inoltre presentava dei difetti di adesione e alcuni frammenti distaccati; in entrambi i casi si è scelto di procedere con una resina acrilica (Paraloid B72) al 20% in acetone, applicata con un pennellino, sfruttando sia il buon potere adesivo e l'indice di rifrazione di questa resina acrilica.

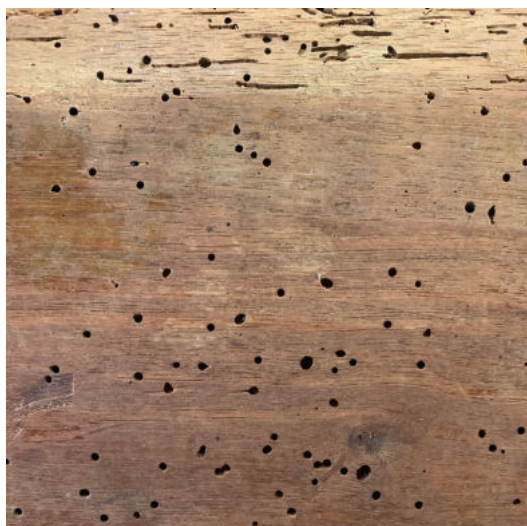
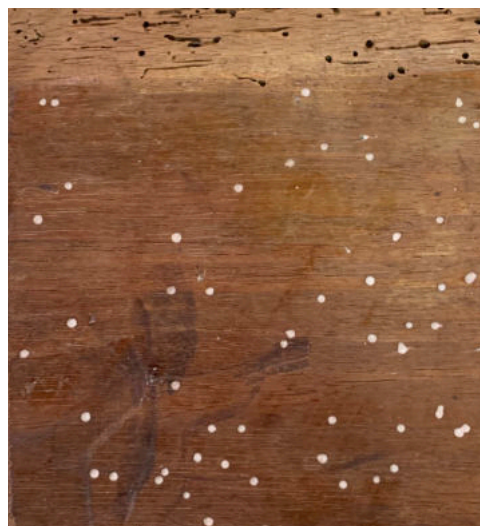
24. Stuccatura con balsite (prima)

24. Stuccatura con balsite (dopo)

Dopo l'operazione di consolidamento del legno siamo passate alla stuccatura dei molteplici fori di sfarfallamento, concentrati principalmente sul verso della croce.

A tale scopo è stata utilizzata la balsite, una resina epossidica bicomponente, in modo tale da limitare l'insorgere di nuovi attacchi, chiudendo le vie di accesso agli insetti xilofagi (**Figg. 24**).

Infine sulle stuccature verrà eseguita un'integrazione pittorica bruna, al fine di rendere l'insieme il più omogeneo possibile.

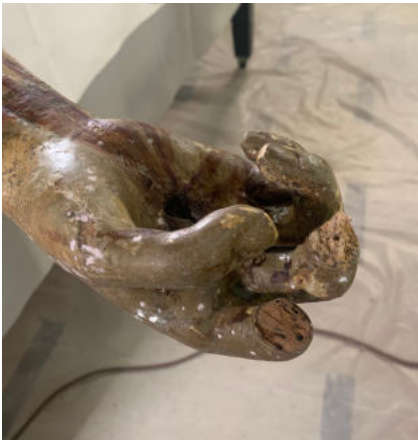
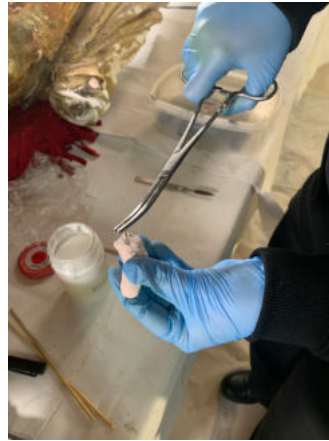
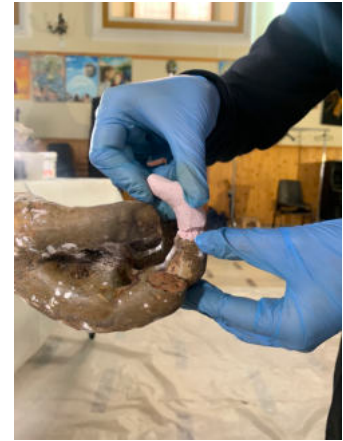
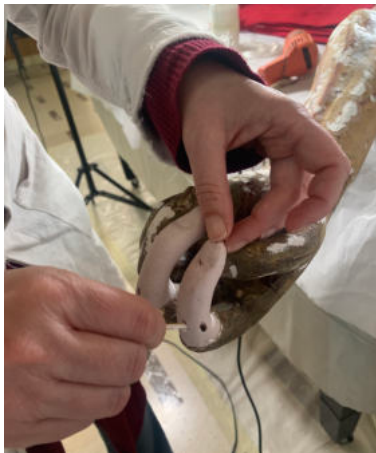
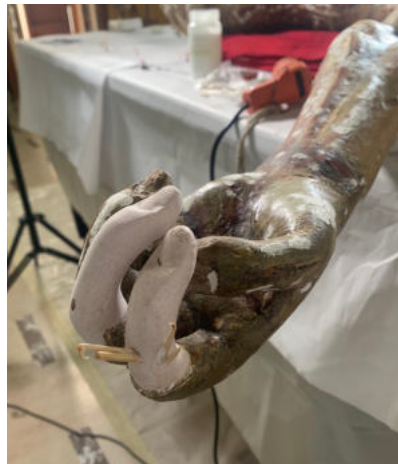
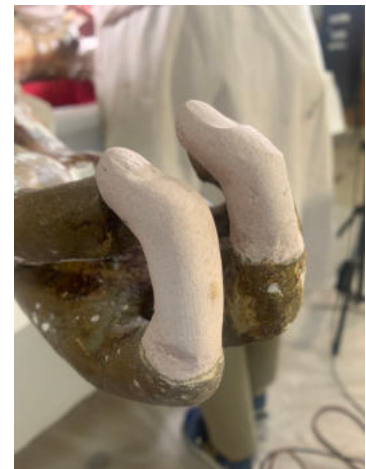
Le mani risultano prive dell'indice e del medio specularmente.

25. Mano dx (prima)

25. Inserimento perno in legno

25. Ricollocamento dita

25. Inserimento perni in legno

25. Risultato finale

L'unico intervento che abbiamo eseguito sul Cristo è stata la ricostruzione plastica delle dita mancanti di entrambe le mani: per il calco negativo delle dita è stata utilizzata una gomma siliconica bicomponente modellabile; per il calco positivo è stata utilizzata la balsite, una resina epossidica bicomponente, che ha il vantaggio di essere molto leggera (**Figg. 25**).

Le dita sono state ancorate alle mani con un sistema di perni in legno, rispettando il principio di compatibilità con l'opera, e Bindan-P, colla a base di resina sintetica vinilica dalla buona stabilità, resistenza all'umidità e alle variazioni di temperatura.

Le dita sono state rifinite a bisturi e stuccate.  
Successivamente verranno reintegrate pittoricamente.
