Il restauro dei mosaici della Cappella Palatina

Soggetto: Chiesa dei SS. Pietro e Paolo (“Cappella Palatina”)

Epoca: XII secolo

Categoria e tecnica: mosaici pavimentali e mosaici parietali

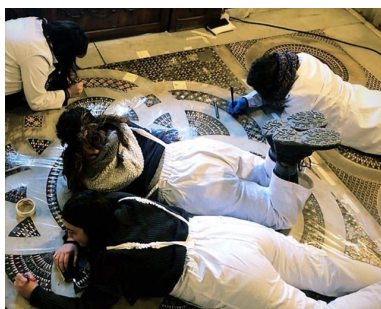
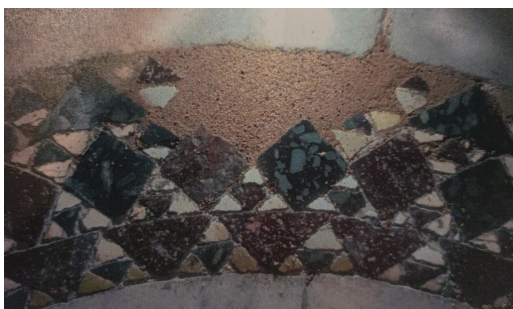
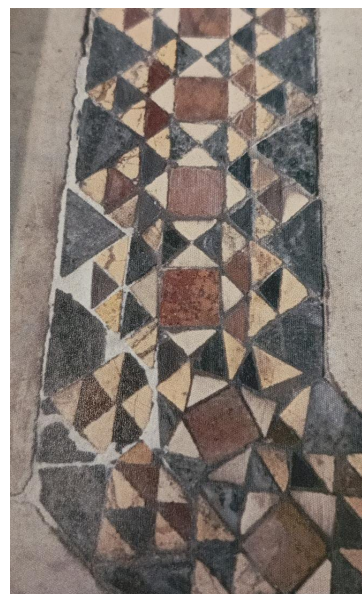
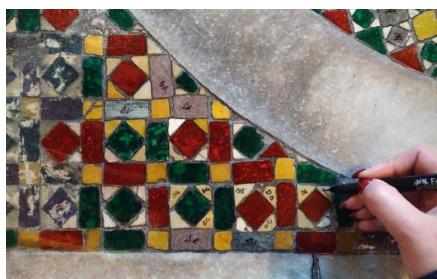
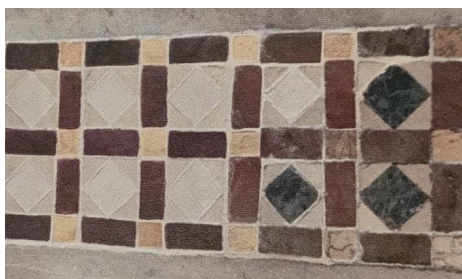
Il mosaico pavimentale si presentava lacunoso ed erano presenti diversi residui di malte precedenti, degrado antropico probabilmente causato dal calpestio dei turisti e dei fedeli.

Inoltre, nella sala di Re Ruggero erano visibili tessere erratiche e porzioni lacunose del manto musivo, oltre a residui di colla.

Inizialmente il mosaico pavimentale è stato diviso in zone per facilitarne la mappatura di degradi tramite rilievi a contatto. Successivamente si è eseguita una spolveratura preliminare delle superfici per effettuare degli interventi di consolidamento delle tessere.

Dove era presente la malta risalente ad interventi precedenti, si è proceduto alla rimozione meccanica della stessa; proseguendo con il riallettamento delle tessere utilizzando una nuova malta affine al supporto.
