**Università
degli Studi
di Palermo**

Corso di laurea magistrale a ciclo unico in Conservazione e Restauro dei Beni Culturali – abilitante ai sensi del
dlg 42/2004

**Pronto intervento su un affresco presso la Cappella di Sant’Elisabetta d’Ungheria,
Chiesa di Santa Maria degli Angeli, Palermo**

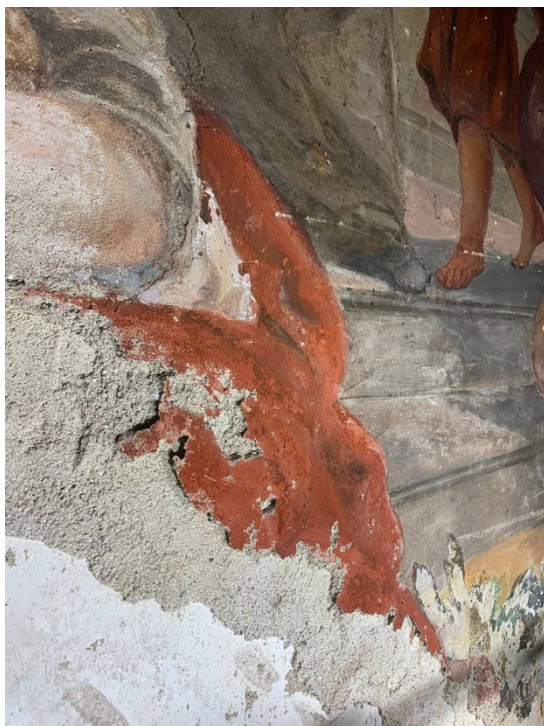
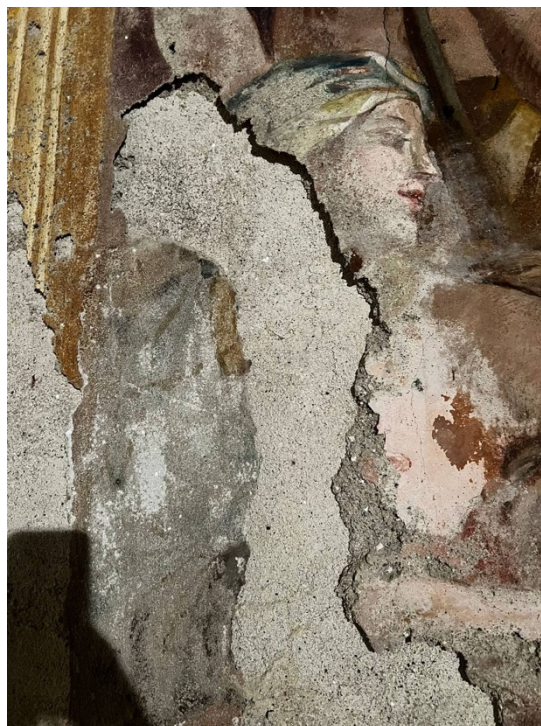
Gli affreschi versavano in un cattivo stato di conservazione: presentavano lacune e mancanze, fessurazioni, distacchi e perdita della pellicola pittorica.
