Corso di laurea magistrale a ciclo unico in Conservazione e Restauro dei Beni Culturali – abilitante ai sensi del dlgs 42/2004  
Coordinatore prof. Giuseppe Lazzara  
in convenzione con l'Assessorato Regionale dei Beni Culturali e dell'Identità Siciliana – CRPR

## **Il Crocifisso vivo della Chiesa di Sant'Anna alla Misericordia (PA)**

<b><i>Autore:</i></b>	Attribuito a Gaspare De Miceli (Palermo 1628-1640).
<b><i>Soggetto:</i></b>	Crocifissione della tipologia Cristo vivo.
<b><i>Epoca:</i></b>	Prima metà del XVII secolo.
<b><i>Categoria e tecnica:</i></b>	Crocifisso ligneo policromo ad olio, e croce lignea rivestita in tartaruga.
<b><i>Misure:</i></b>	Croce m (2,60 x 2 m); Cristo m (1,98 x 1,76 m)
<b><i>Collocazione:</i></b>	Cappella del SS. Crocifisso, Chiesa di Sant'Anna alla Misericordia (PA)

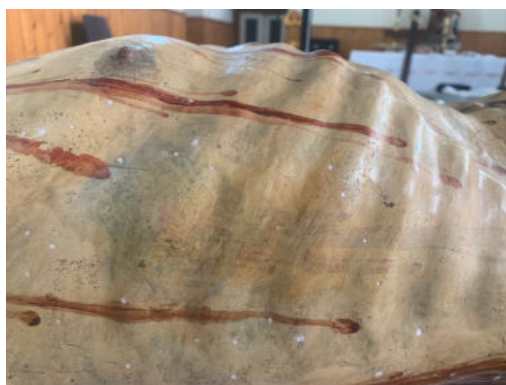
9. Dettaglio taglio originario sul costato

La riproposizione pittorica settecentesca mostra una discordanza nella raffigurazione pittorica originale seicentesca: il soggetto presentava originariamente un taglio sul costato, tipica ferita inferta dai centurioni con una lancia per accertarsi che il condannato fosse realmente morto (**Fig. 9**).

L'opera vuole però rappresentare un Cristo vivo, in procinto di morte, quindi il dettaglio pittorico descritto sopra non coincide con il tema della storia ed è stato, probabilmente per questo motivo, occultato dal pittore durante la riproposizione pittorica totale.

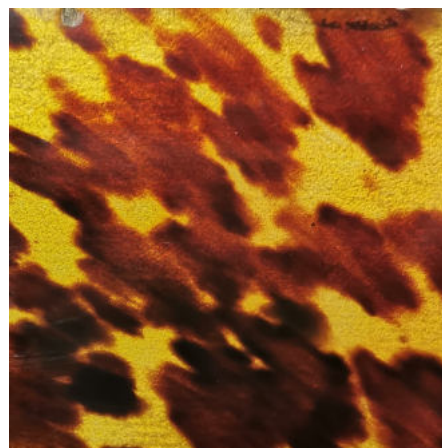
10. Dettaglio tartaruga embricata

La croce presenta un pregiato rivestimento in tartaruga<sup>1</sup> della tipologia embricata dal caratteristico motivo fiammeggiante (**Fig. 10**), che ne ricopre quasi interamente il recto.

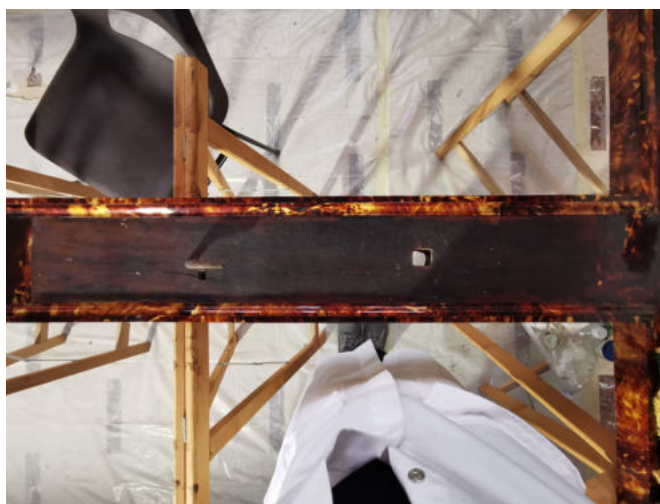
11. Fascia dietro la schiena del Cristo

Soltanto una zona del tabellone (fascia dietro la schiena del Cristo) e le superfici sommitali lo spessore della croce non presentano tale rivestimento, in quanto trattasi di zone non visibili, per cui l'ebanista ha evitato lo spreco di materiale, nell'ottica del risparmio nell'utilizzo dei materiali preziosi quali appunto la tartaruga (**Fig. 11**).

Per contrastare la chiarezza del colore naturale del legno, la superficie in corrispondenza della schiena del Cristo è stata scurita utilizzando probabilmente uno strato filmogeno pigmentato.

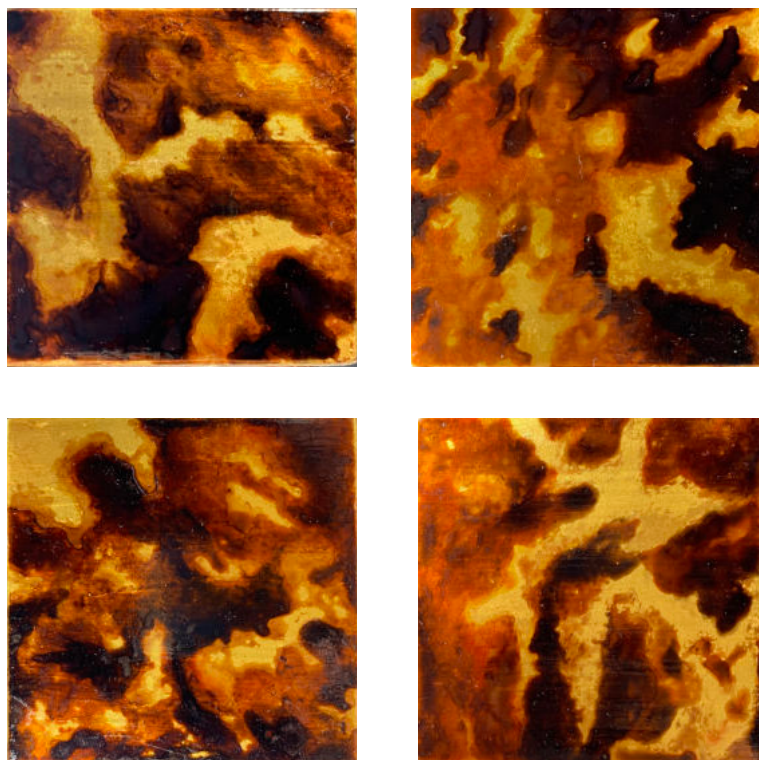
26. Prima tecnica: risultati finali

A livello estetico i risultati sono stati più che soddisfacenti, ma la tecnica necessita di tempi più o meno lunghi per la sua realizzazione.

La prima tecnica prevede una doratura realizzata con mica sciolta in resina acrilica (Paraloid B72) e colori per il vetro a base d'acqua, scelti per l'imitazione della tartaruga (**Figg.26**).

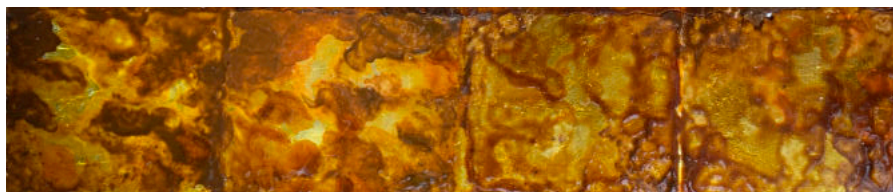
27. Seconda tecnica: risultati finali

Questa tecnica è risultata la più sensibile alle condizioni termo-igrometriche dell’ambiente lavorativo e conseguentemente la meno controllabile.

d’Ombra Bruciata) (**Fig. 27**).

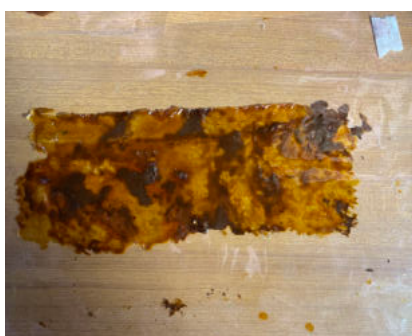
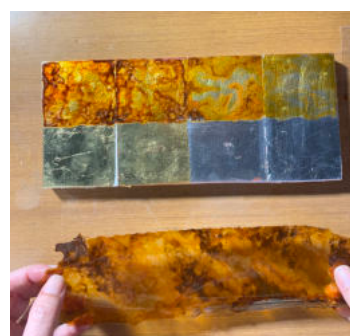
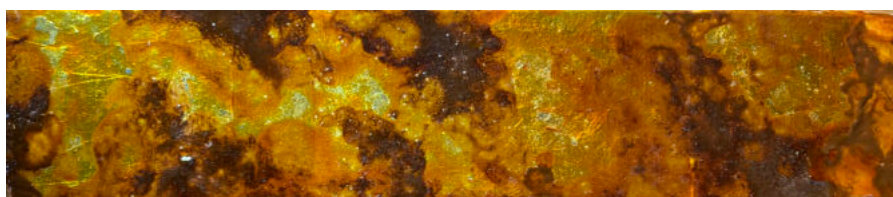
La tecnica possiede diversi vantaggi: è la più idonea per la reintegrazione plastica, in quanto facilmente modellabile; non lavorando direttamente sulla superficie dell’opera, è concesso sbagliare e fare vari tentativi, fino ad ottenere il risultato voluto; è possibile tagliarla su misura, conferendogli la forma e le dimensioni desiderate; infine, si ha la possibilità di selezionare le porzioni meglio riuscite.

L’ultima tecnica invece prevede l’utilizzo sempre della gomma lacca per imitare i motivi della tartaruga, ma stesa su un foglio di film polimerico trasparente (Melinex), in modo tale da, una volta asciugata, ottenere uno strato uniforme e sottile da poter applicare sulla superficie precedentemente dorata (**Figg. 28, 29, 30**).

Quest’ultima operazione è stata svolta utilizzando come adesivo una resina acrilica (Paraloid B72).
